Προκαταρκτική Έκθεση Εκτίμησης

Συμβάντος Εκτροχιάσης Αμαξ. 58/13.05.2017 στο Σ.Σ. Άδενδρου

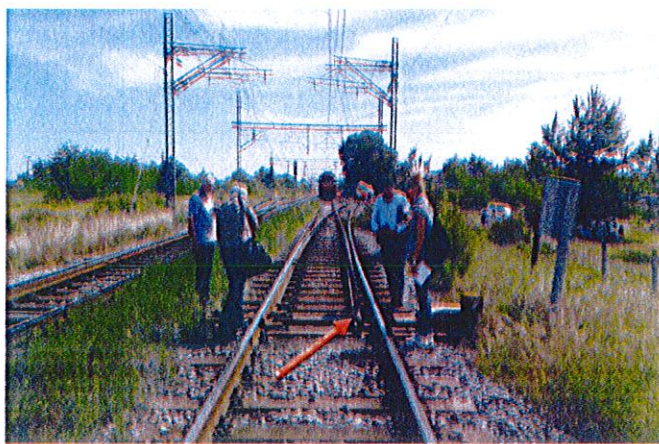
Δεν υπήρχε ίχνος παραβίασης της Αιχμής της Αλλαγής (κλειδιού) (Σημείο Α στο επισυναπτόμενο Σκαρίφημα της εκτροχιάσης από ΟΣΕ/ΔΙΣΥΓ), η οποία ήταν ασφαλισμένη στη μόνιμη θέση προς την παρακαμπτήριο (Γραμμή 1 του Σταθμού Άδενδρου).

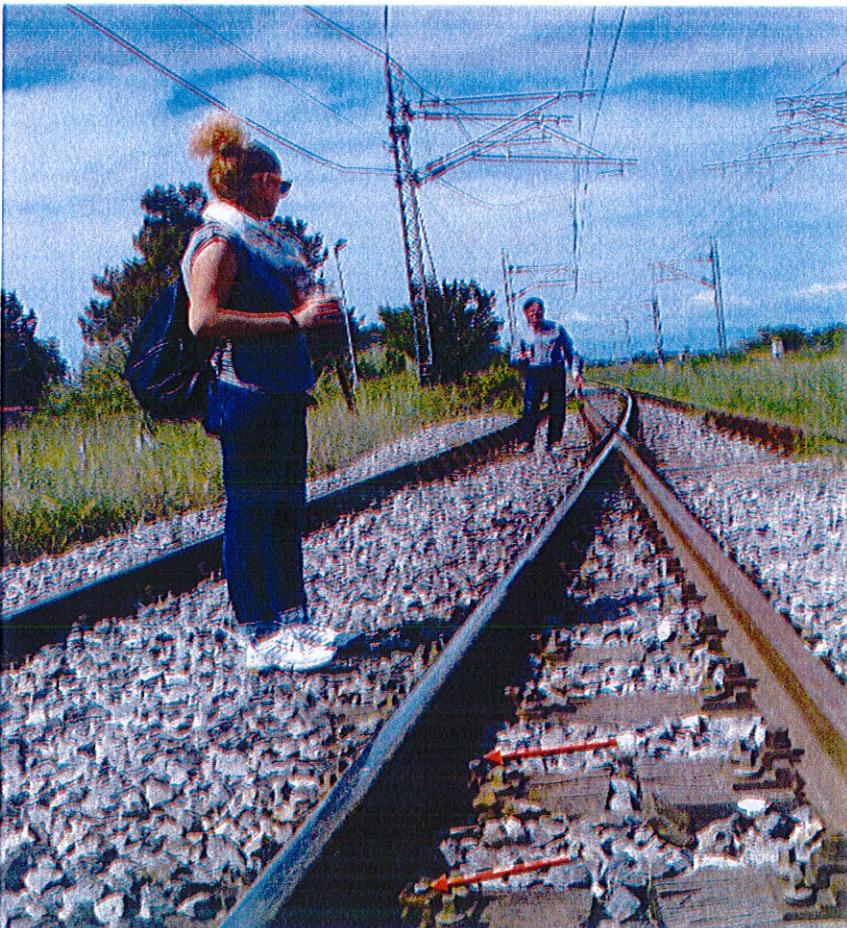
Το πρώτο ίχνος εκτροχίασης του Συρμού, αριστερά κατά την φορά της αμαξοστοιχίας, ήταν στον δωδέκατο στρωτήρα (7,58μ) μετά από το σημείο της "καρδιάς" του Κλειδιού (Σημείο Γ). Από εκείνο το σημείο και για μήκος τριάντα στρωτήρων (18,37μ) (Σημείο Δ) υπάρχουν ίχνη χτυπήματος πάνω στα μπουλόνια (κομμένα) από την αριστερή πλευρά της αριστερής σιδηροτροχιάς.

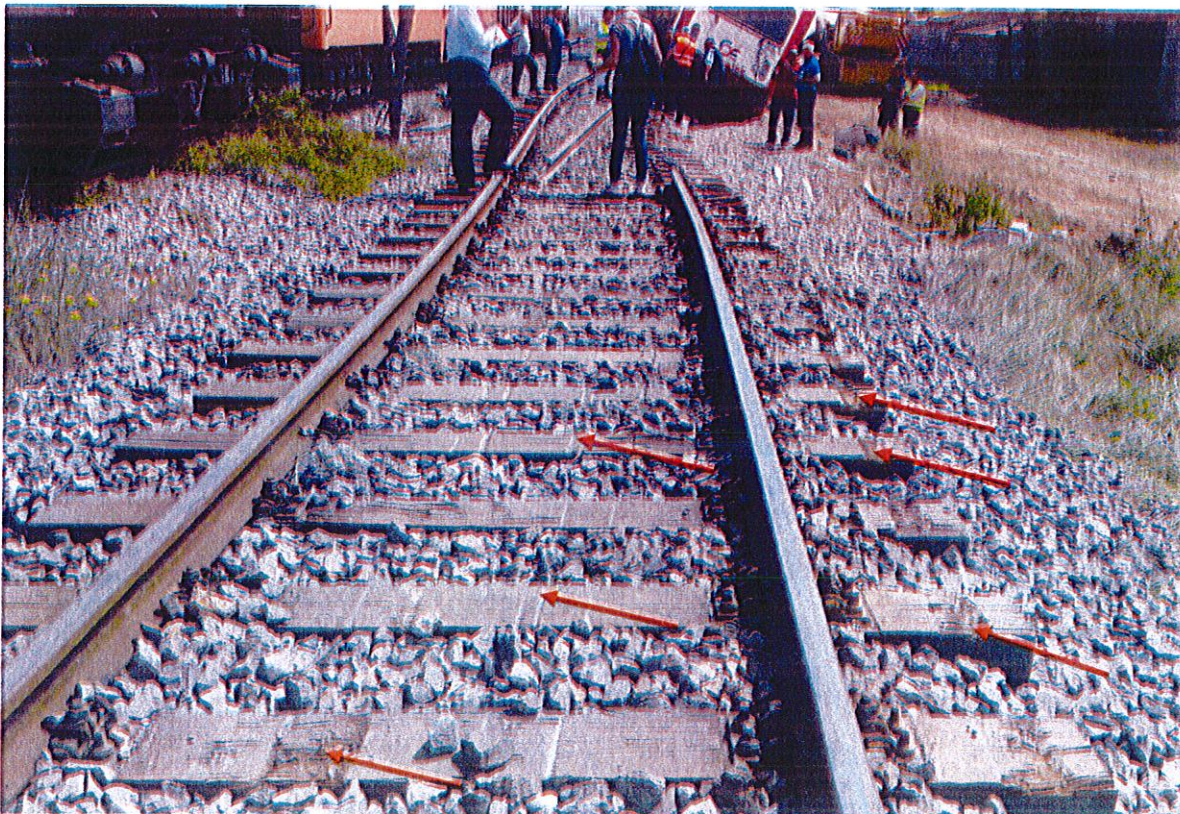
Κατά μήκος των επόμενων 51 ξύλινων στρωτήρων, εμφανίζονται ίχνη συρσίματος τροχών επί αυτών (λίγα στην αρχή και πολλαπλά αργότερα), τόσο ανάμεσα από τις σιδηροτροχιές όσο και στη δεξιά πλευρά της δεξιάς σιδηροτροχιάς.

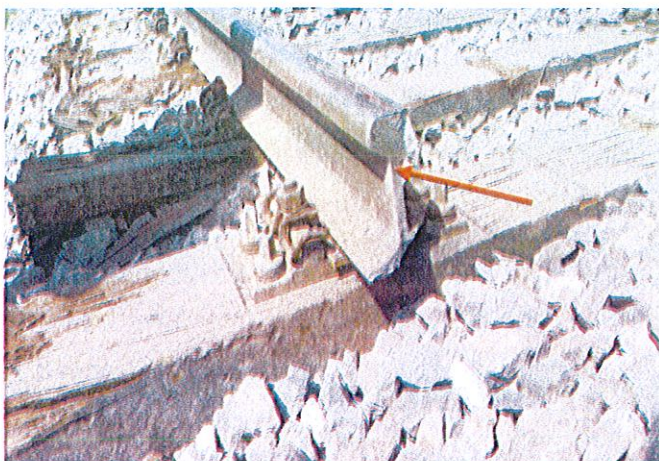
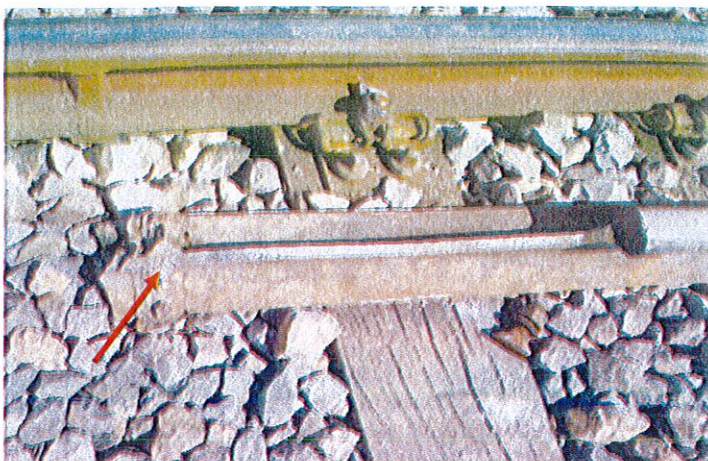
Στον 51ο στρωτήρα μετά το Σημείο Ε (σε απόσταση 32,36μ) η δεξιά σιδηροτροχιά παρουσιάζει θραύση, πολύ κοντά σε σημείο συγκόλλησης. Στην κομμένη ράγα αποκλείεται η δολιοφθορά γιατί δεν είναι κομμένη με εργαλείο (τροχό).

Ενδεχόμενα ερωτήματα, που σχετίζονται με την αντοχή της σιδηροτροχιάς και έχουν επίσης σχέση με τα συγκεκριμένα χαρακτηριστικά της θραύσης, θα απαντηθούν μετά το πόρισμα του Εργαστηριακού Ελέγχου του δείγματος της σιδηροτροχιάς (από πιστοποιημένο Πανεπιστημιακό εργαστήριο).

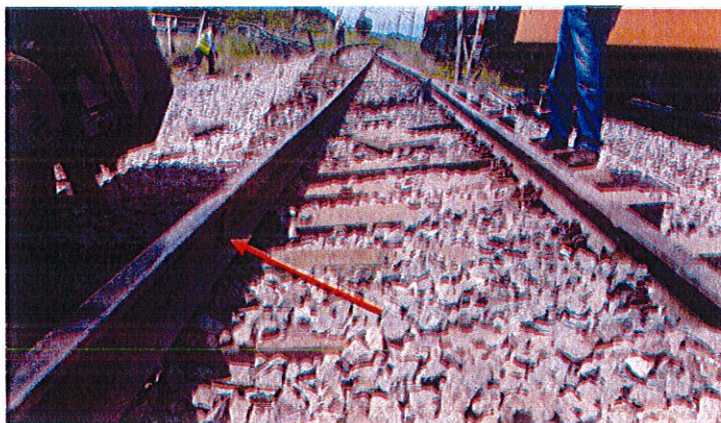
Σε απόσταση 20 περίπου μέτρων κατά τη φορά του συρμού η δεξιά σιδηροτροχιά εμφανίζει πάλι συγκόλληση (φωτο παρμένη από αντίθετη πλευρά).

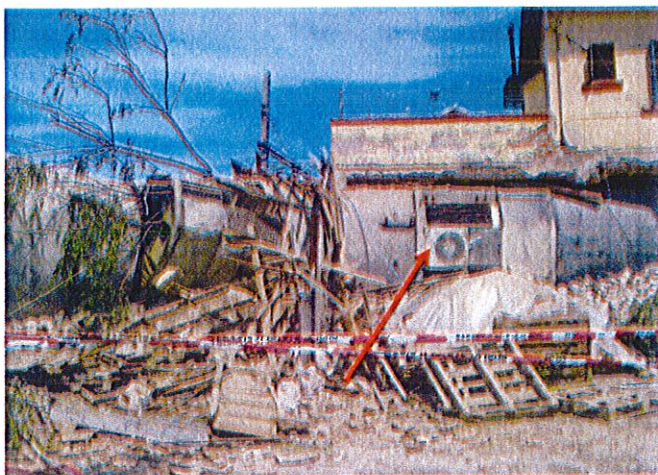
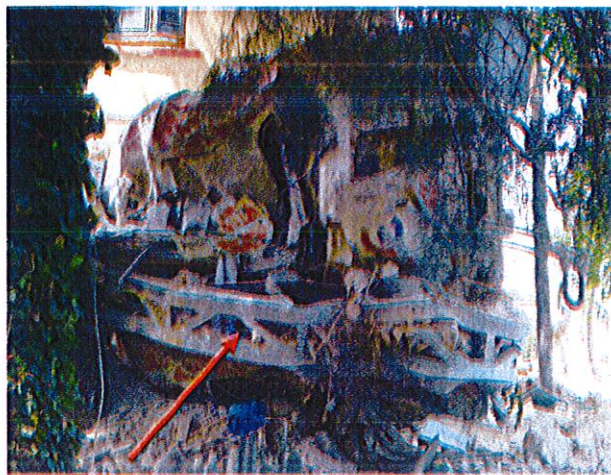
Όπως διαπιστώθηκε το πρώτο κινητήριο όχημα 520158 (επικεφαλής αμαξοστοιχίας 58), βρισκόταν με το πλάι και είχε διαπεράσει το ισόγειο παρακείμενης διώροφης κατοικίας (ιδιοκτησίας ΟΣΕ) και ο θάλαμος οδήγησης είχε βγει από την άλλη πλευρά της.

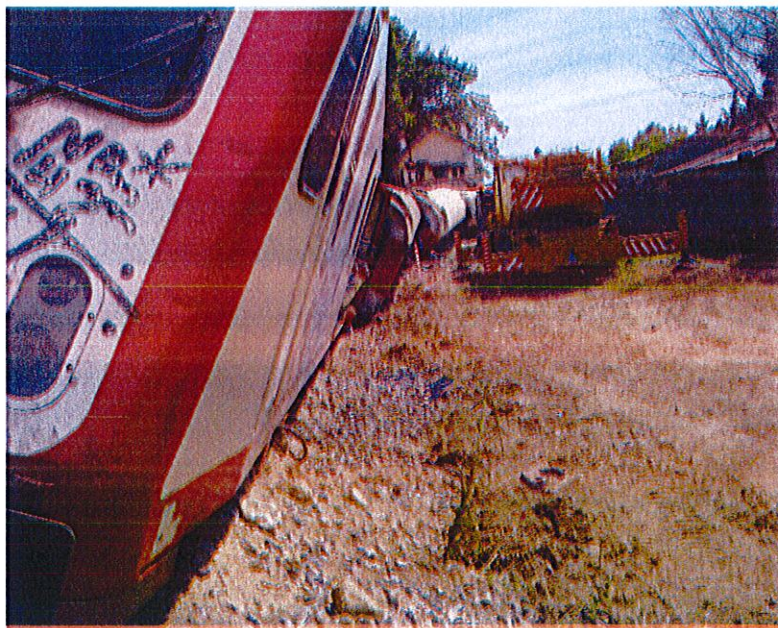
Τα υπόλοιπα οχήματα 520555 Α΄ θέσης, 520458 Β΄ θέσης και το κινητήριο όχημα 520255, βρίσκονταν σε συνέχεια έχοντας καθίσει επί του χώματος εκτός της γραμμής και έχοντας μικρή κλίση στην δεξιά πλευρά χωρίς να έχουν γυρίσει τελείως στο πλάι.
