ΠΡΟΣΩΡΙΝΗ ΕΚΘΕΣΗ ΔΙΕΡΕΥΝΗΣΗΣ

ΕΚΔΗΛΩΣΗ ΠΥΡΚΑΓΙΑΣ ΣΤΟ Ε/Γ-Ο/Γ ΕΛ. ΒΕΝΙΖΕΛΟΣ Ν.Χ 20

Σοβαρό ναυτικό ατύχημα

Αύγουστος 2019

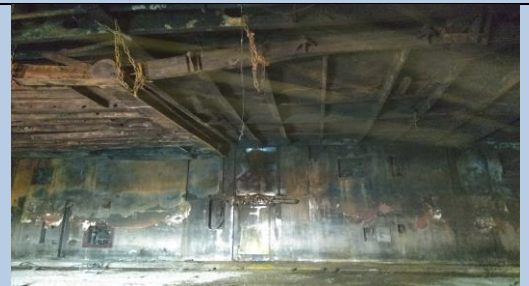
Εικόνα 2: Απεικόνιση του γκαράζ Νο3 μετά την εκδήλωση της πυρκαγιάς.

Διενεργήθηκε αυτοψία και έλεγχοι στον πωραίο αριστερό χώρο του γκαράζ Νο 3 όπου εκδηλώθηκε και εξαπλώθηκε η πυρκαγιά και ειδικότερα στην ηλεκτρολογική εγκατάσταση παροχής ρεύματος στα φορτηγά ψυγεία (ηλεκτρικοί πίνακες, ρευματοδότες, ηλεκτρικές ασφάλειες) καθώς και σε συγκεκριμένα φορτηγά ψυγεία. Από τα μέχρι και σήμερα συλλεχθέντα στοιχεία, η διερεύνηση επικεντρώνεται στην πρόκληση βραχυκυκλώματος στην ψυκτική εγκατάσταση φορτηγού ψυγείου, η οποία λειτουργούσε κατά την διάρκεια του ταξιδιού μέσω του δικτύου παροχής ηλεκτρικού ρεύματος του πλοίου. Ως αποτέλεσμα του ανωτέρω βραχυκυκλώματος ήταν η φωτιά να επεκταθεί ραγδαία στα παρακείμενα φορτηγά οχήματα που βρίσκονταν στο συγκεκριμένο χώρο, κυρίως λόγω των κοντινών αποστάσεων κατά την φόρτωσής τους, της απουσίας πυράντοχης προστασίας των καλυμμάτων αυτών, και του εύφλεκτου φορτίου τους (ξύλεια, πλαστικά, είδη γενικού εμπορίου κτλ). Λόγω της συνεχούς λειτουργίας του συστήματος Drencher, της αποτελεσματικής ψύξης των παρακείμενων χώρων και της άμεσης επέμβασης της πυροσβεστικής Υπηρεσίας η φωτιά δεν επεκτάθηκε σε άλλους χώρους του πλοίου.

Ημερομηνία & Ώρα Θάνατοι	28 Αυγούστου 2018, 23:45
Ζημιές στο πλοίο	Σοβαρές κατασκευαστικές ζημιές στα γκαράζ Νο.3 έως 5, το αριστερό εξωτερικό κέλυφος (καθ ύψος από Νο.3 έως Νο.5), στο σύστημα πυρόσβεσης, την ηλεκτρική καλωδίωση και τις σωληνώσεις, καθώς και στις ενδαιτιήσεις του πλοίου στα καταστρώματα 5 και 6.
Τύπος ναυτικού ατυχήματος	Σοβαρό ναυτικό ατύχημα
Καιρικές και περιβαλλοντικές συνθήκες	Νύχτα, Β 5-6 Bf, Κατάσταση θάλασσας παραγμένη
Τόπος ατυχήματος	Ανοιχτά της νησίδας του Αγίου Γεωργίου στη θαλάσσια περιοχή ανατολικά της νήσου Ύδρας (φ:37°24'9 Β και λ:023°46'6 Α)
